# こうじ 工事の げんば 現場より

## 旧矢筈原家住宅 保存修理事業

### 番外；仏壇編

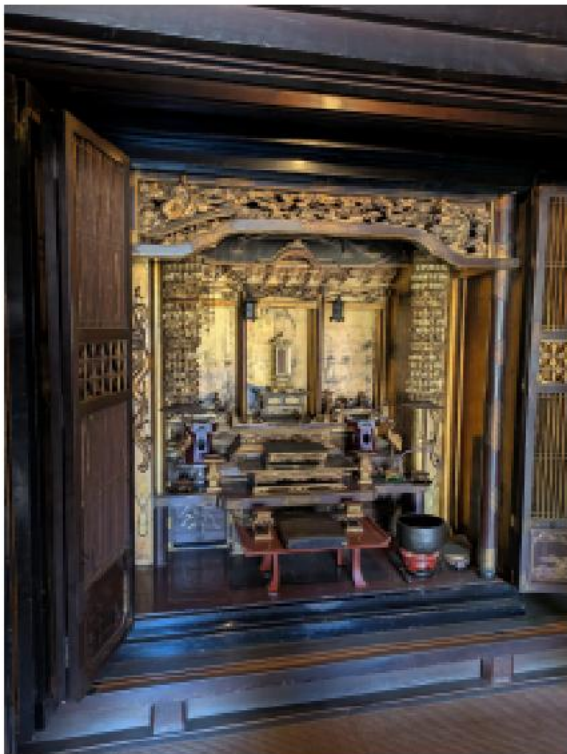
修理前の様子

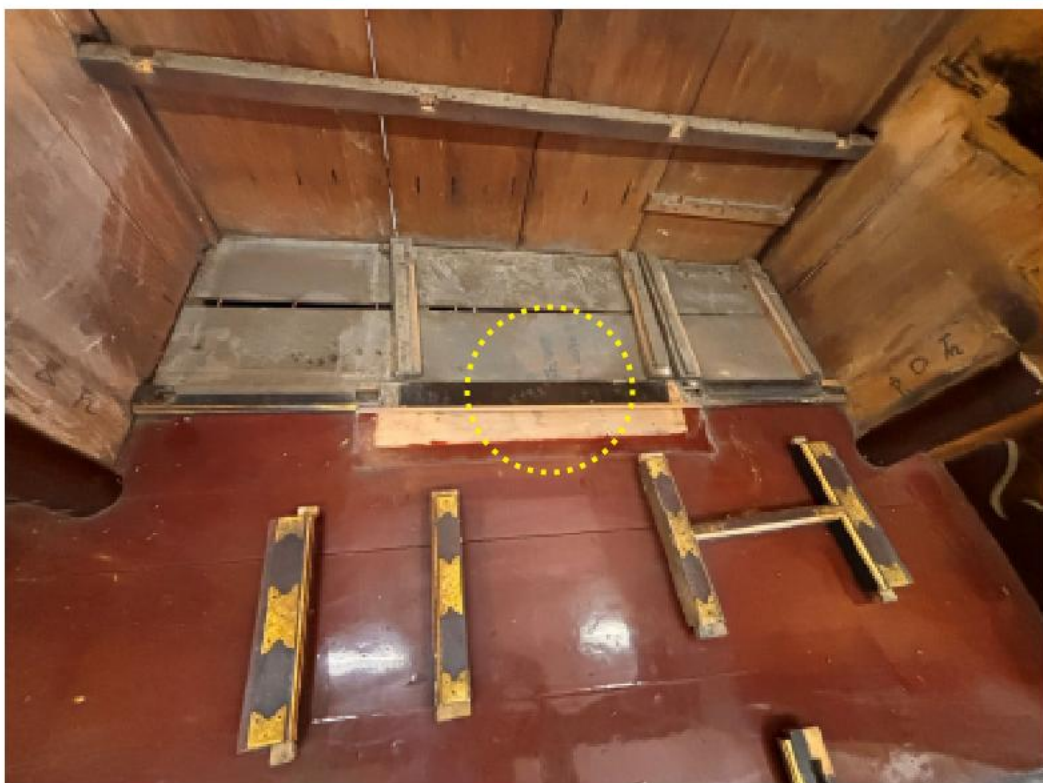
仏壇下部の引出しの下を解体したところ、墨書が確認されました。昭和30年代の調査の時の記録のとおり「寛政十二庚申十一月下旬」と記されています。寛政12年＝西暦1800年、今から226年前に作られたという記録です。作者と思しき人名も記載されています。
