工事の げんば 現場より

3月1週目

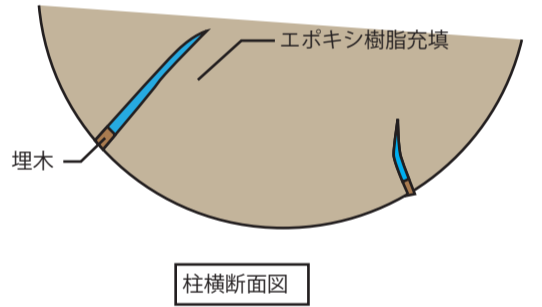
旧東慶寺仏殿に使われている材料には、受ける重さに対して構造的に弱く、耐力が十分でなかったために大きな亀裂が入ったり、地震を受けて折損してしまったりしているものがあります。キズがある材料では本来の力を発揮できないため、今後永く建物を支えたり、地震に耐えたりすることは困難です。

はしら おお きれつ はい
柱に大きな亀裂が入っている

修理工事において、あまりに弱ってしまった材料は取り替えることを検討することもあります。今回は永く伝えられてきた材料そのものの価値を尊重するため、取り替えをせず亀裂を埋めることで低下した強度を補う工事を行うこととしました。

今回行った手法は亀裂に強力な接着剤（エポキシ樹脂）を充填する方法で、ただし表面部分は木材で埋木をしています。見た目は伝統的な修理ですが、現代素材を活用し強度を補うという、ハイブリットな修理方法です。
