# 工事の げんば 現場より

## 9月2週目

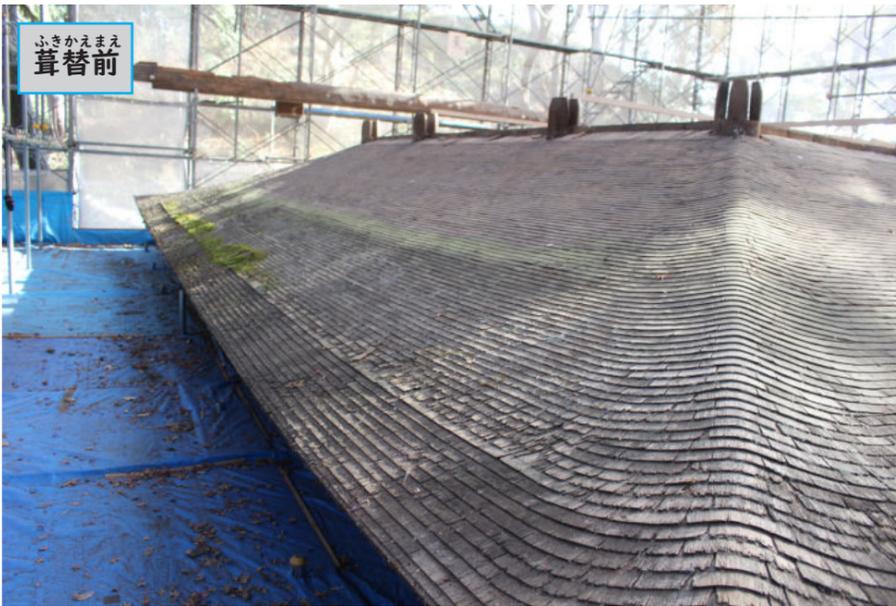
葺きかえまえ  
葺替前

旧東慶寺仏殿では裳階の柿葺屋根の施工が行われました。裳階の屋根は内側の約2/3が身舎の茅葺屋根の下にあるため雨や日の光が当たらず劣化がゆっくりなのに対し、外側約1/3は雨風日光にさらされ、また身舎の茅葺屋根を伝って落ちてくる雨水には木材を腐朽させる菌が多く含まれるため、柿板の劣化は著しいものでした。今回は今後の劣化を少しでも遅らせるため、根本的に傷みやすい場所である外側には、木材腐朽菌の殺菌に効果があるとされる銅板を多めに葺き込みました。銅板は柿板の下側に敷かれるため表面には見えませんが、雨により銅板が濡れると、そこから銅イオン(Cu<sup>2+</sup>)が流れ出て、殺菌効果を発揮することが期待されます。

▲葺替前の様子。軒先の板は摩耗激しく、また一部コケが繁茂していました。
