工事の げんば 現場より

2月4週目

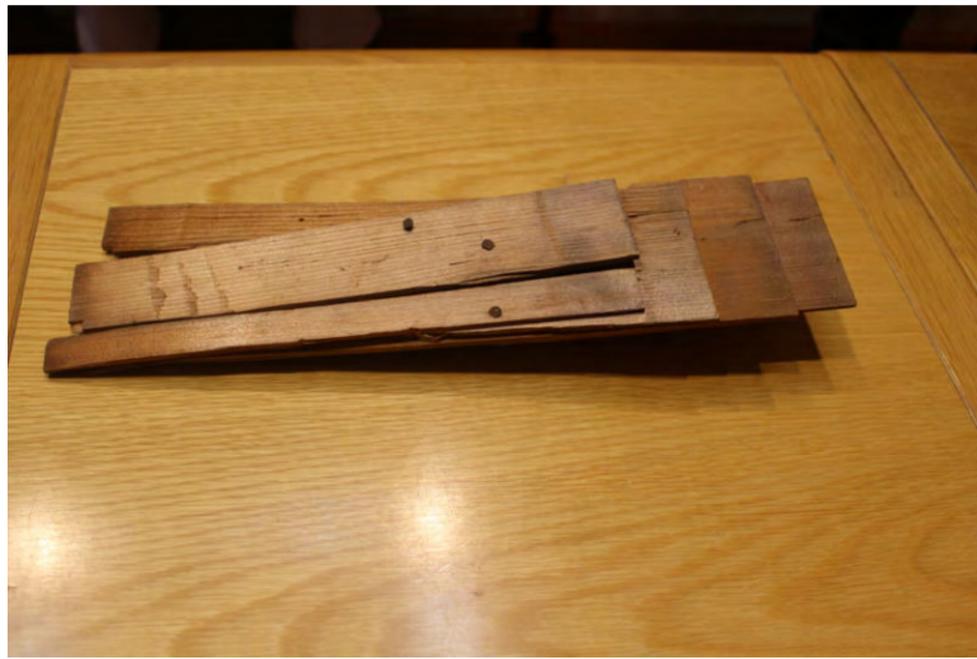
▲ 屋根を解体して出てきた大正時代の屋根板。

檜皮葺・柿葺屋根の葺き替え作業の皮切りである古い屋根の解体撤去作業に際して、古い屋根の調査が行われました。檜皮葺屋根は摩耗が著しく古い仕様は分かりませんでした。柿葺屋根は大正時代（移築当初）に葺かれた屋根の端材が残されており、当時の仕様が判明しました。残された端材を確認したところ、昭和戦後復旧・平成の葺替の際の板より厚くて短かったのです。今回修理では大正時代（＝原三溪の時代）の屋根の仕様で葺く予定です。

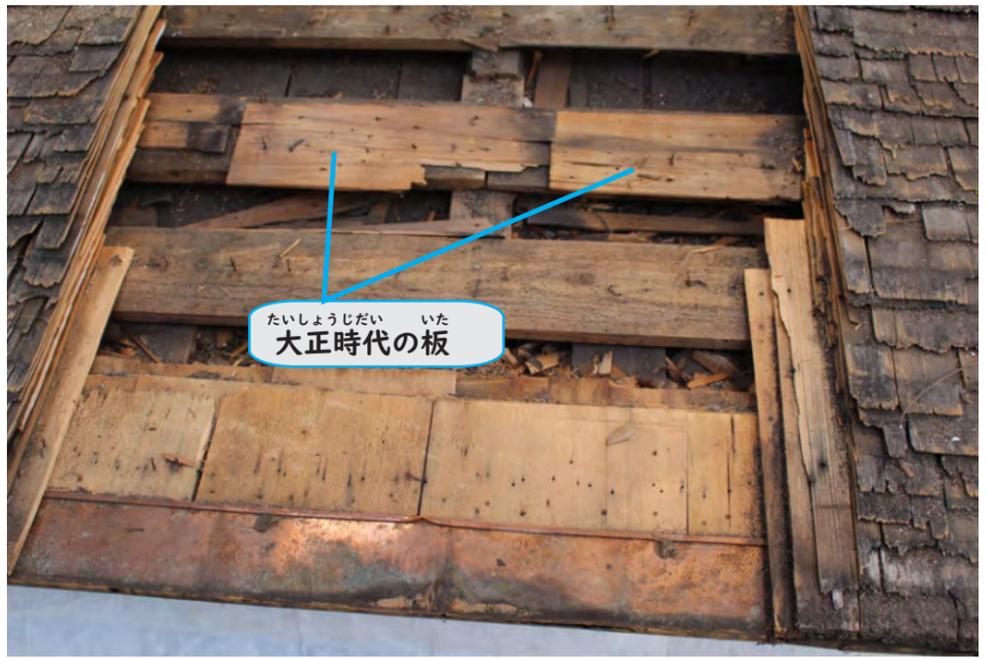
▲ 古い屋根板は厚みが足りない箇所への嵩増しとして再利用することがあります。基本的には屋根材は消耗品なので、過去の仕様は文字記録に頼る他なく、こういった残存物は貴重な資料となります。

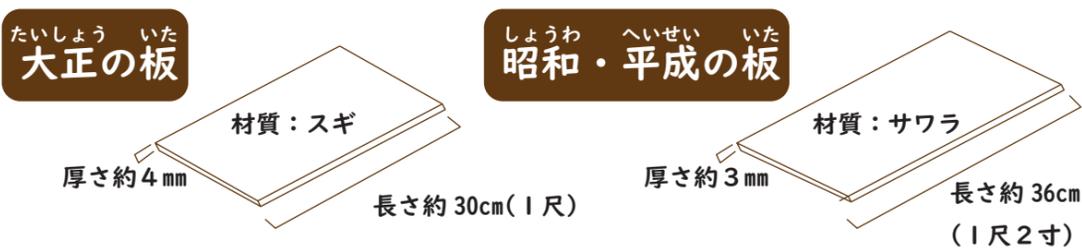
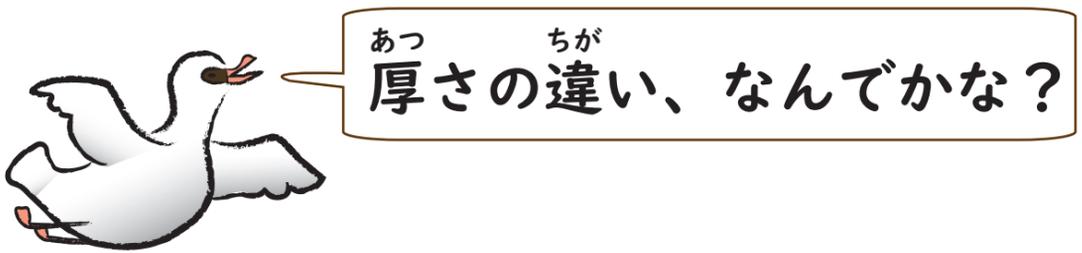
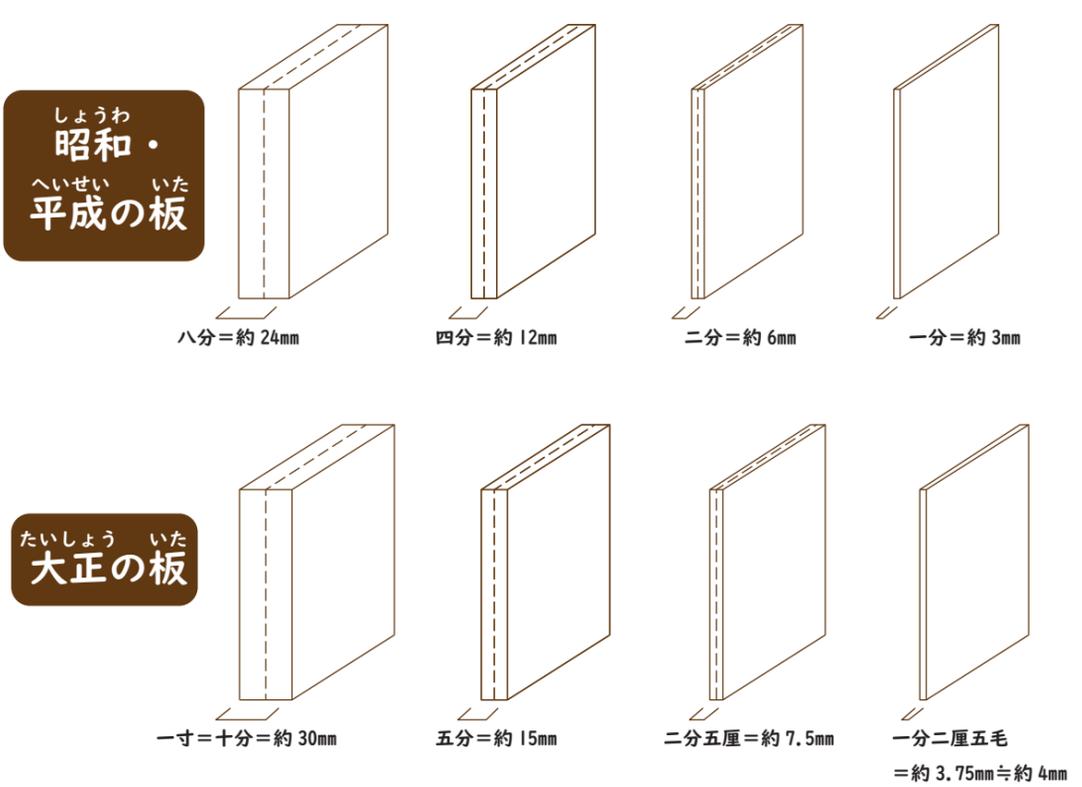
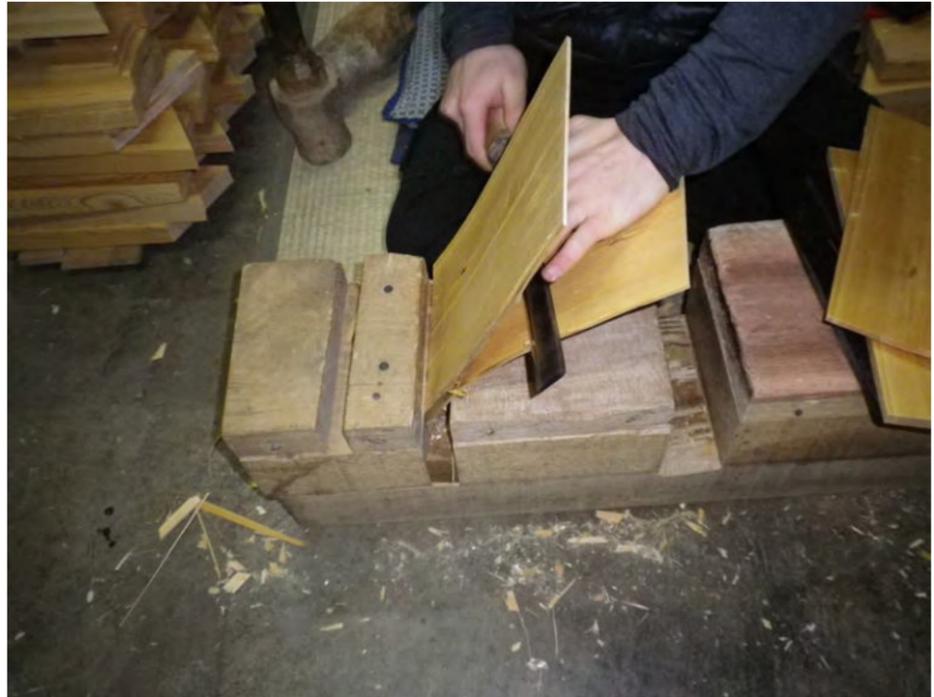
柿板は一定の厚みにした板を半分にする作業を繰り返して作る薄い板です。近年は最初の厚板は八分=約24mmで、最終的な板は一分=約3mmのものが作られるのが一般的。しかしかつては一寸=十分=約30mmの厚板から割って、最終的に約4mmの板を作ることもありました。
