こうじ げんば りんしゅんかく とくべつしゅっちょう
工事現場の臨春閣から特別出張!

vol.2 第一屋・第二屋

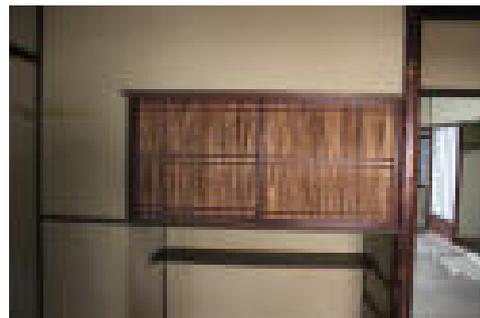
修理前の様子

蓮の枯れ茎を使った戸、修理前は蓮の茎が折れたり割れたりしてしまっていました。修理に用いた蓮の茎は、職人さんが事前に別の箇所でも夏の内に蓮の茎を採集して用意しておいたのですが、乾燥して細くなりすぎてしまい使えなくなっていました。そこで、今回の修理材料には三溪園の蓮池から新たに材料を採集しています。

建具修理歴の長い職人さんでも、こんな材料を使うのは初めて。試行錯誤して修理をしてくれました。

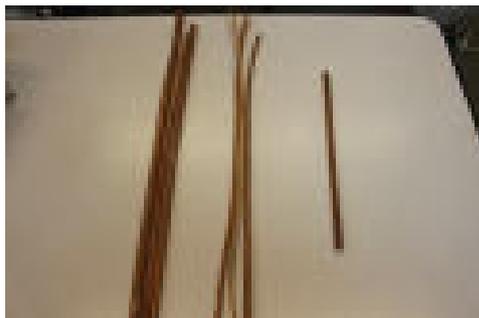
左：修理用に採集した蓮茎

中：事前に採集した蓮茎

右：元の材料

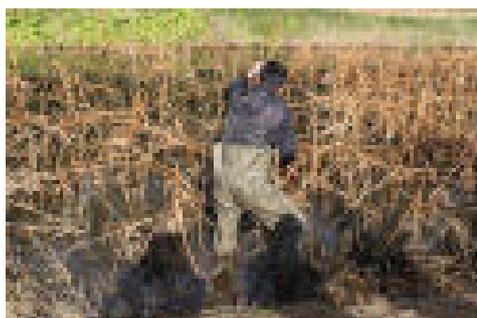
三溪園の蓮池からの材料採集 (2020年1月16日)
