こうじ
工事の
げんば
現場より

解体こぼれ話

たいしんほきょう こうじ 耐震補強工事のため、室内では解体作業が進められています。臨春閣の華やかな室内が一変、どの建物の内部だろう？ と一瞬戸惑ってしまう光景です。しかし解体作業は発見の連続！ 建築時や移築時・修理時の記録、詳しい構造や構法など、バラバラにしていくことで初めてわかることがいっぱい！ 解体現場ならではの楽しみ、ご紹介します。

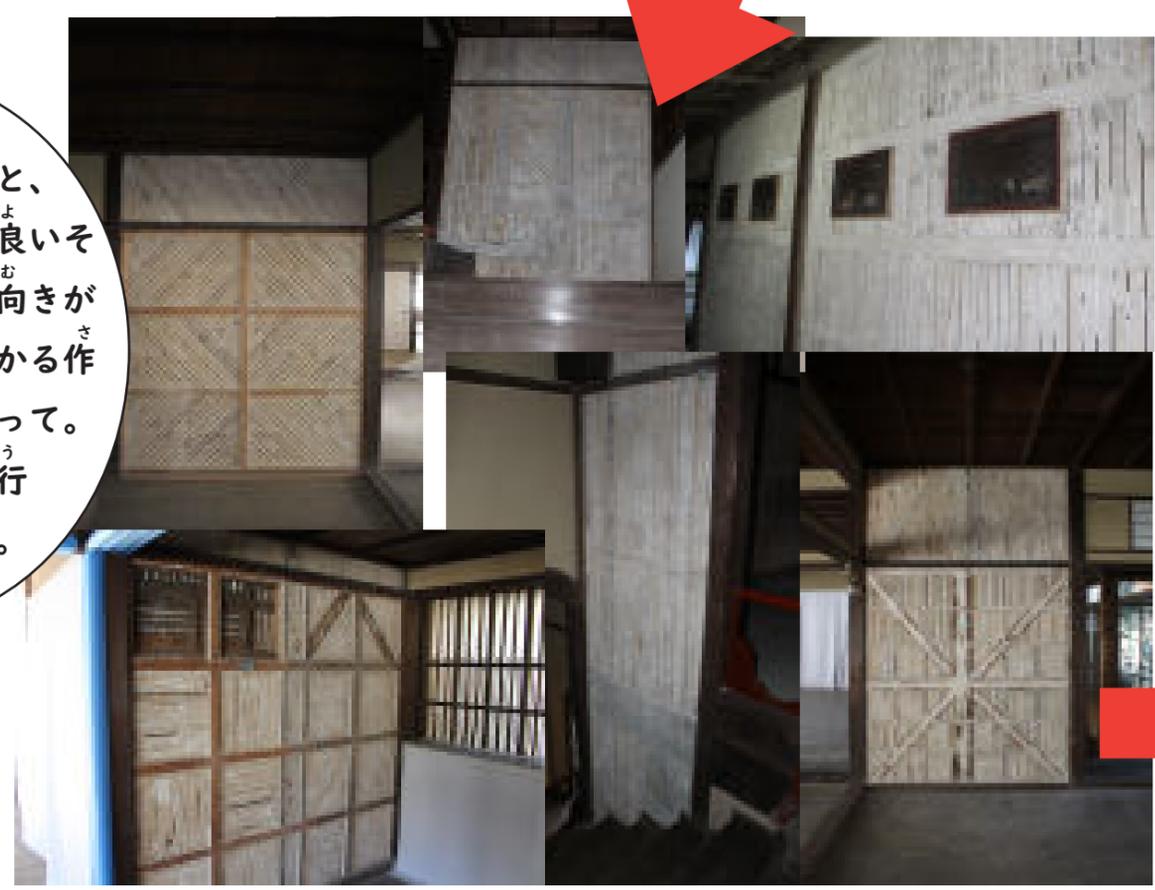
しゃかんや
左官屋さんによると、
きずり よこむ いちばんよ
木摺は横向きが一番良いそ
う。こんなに色々な向きが
いろいろ む
あるのは、手間のかかる作
てま さ
業だし、珍しいんだって。
ぎょう めずら
昔の職人さんが試行
むかし しょくにん しこう
さくご
錯誤したのかな。

しっくいかべ かいたい あらわ きずりしたじ
▲漆喰壁を解体して現れた木摺下地。タテ・ヨコ・ナナメ様々。
いちぶ ぶざい しょうわ ねんしゅうり せんごふっきゅうしゅうり きろく する
一部の部材に昭和 30 年修理（戦後復旧修理）の記録が記されていました。

きずり かいたいじょうきょう
▲木摺の解体状況。
