こうじ 工事の げんば 現場より

9月 1週目

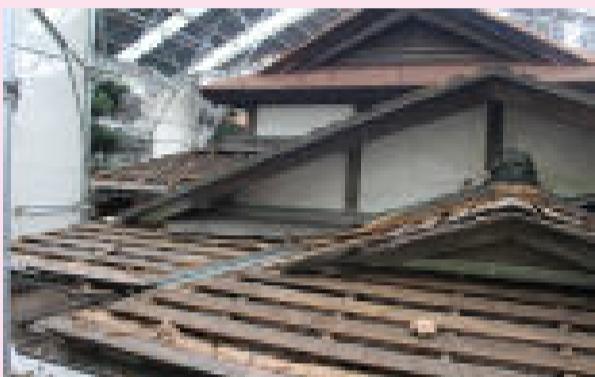
▲ 第二屋

だいいちおく だいにおく
第一屋・第二屋は、
こけらぶ やね かいたい
柿葺き屋根の解体を
おこな
行いました。

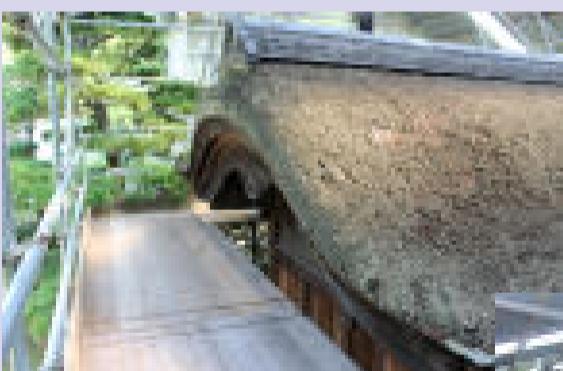
玄関棟

むねづ かわら かいたい
棟積み瓦を解体

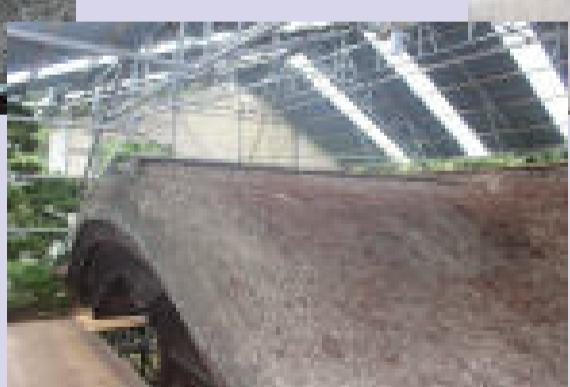
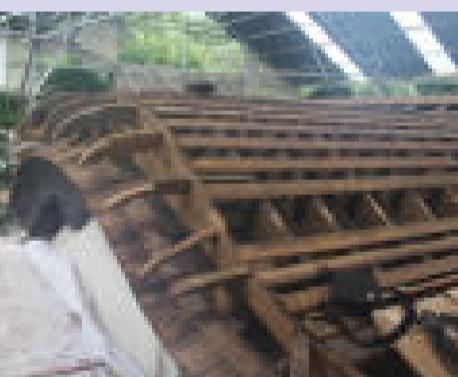
玄関棟

ひわだ やね かいたい
桧皮屋根を解体

げんかんとう ひわだ ぶき
玄関棟は桧皮葺
やね ふきか ちゅう
屋根の葺替え中！

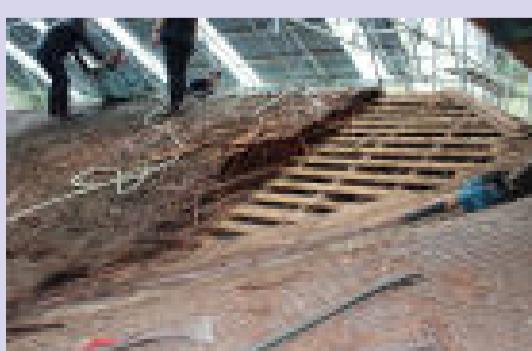
かいたいさぎよう まち
解体作業はゴミが舞い散るの
みず ま
で、ホースで水を撒きながら。

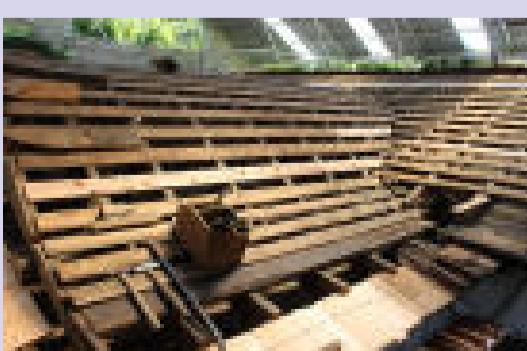
やね したじ いた
屋根下地が傷んでいたら、
あたら とか
新しいものに取り換えます。

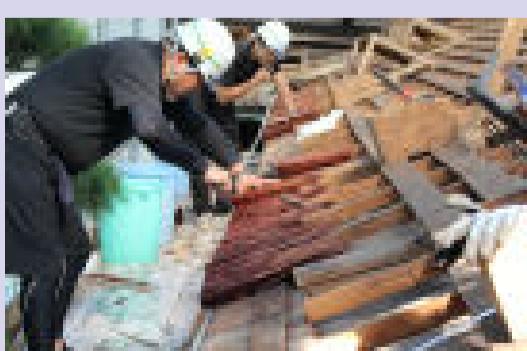
やねふき やね はし のき
屋根葺①：屋根の端（＝軒）
の「軒付け」を葺きます。

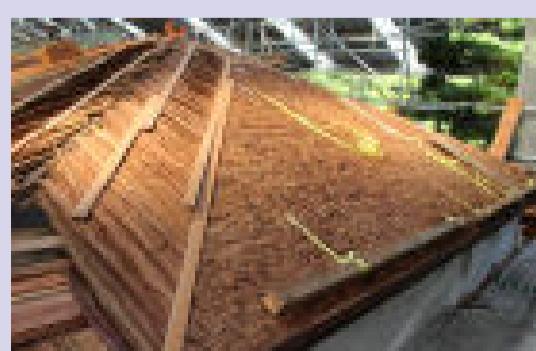
やねふき やね たいら めん
屋根葺②：屋根の平らな面を
いっき ふ
一気に葺きあげていきます。
