重要文化財 旧東慶寺仏殿

保存修理事業

大規模工事
第2弾!

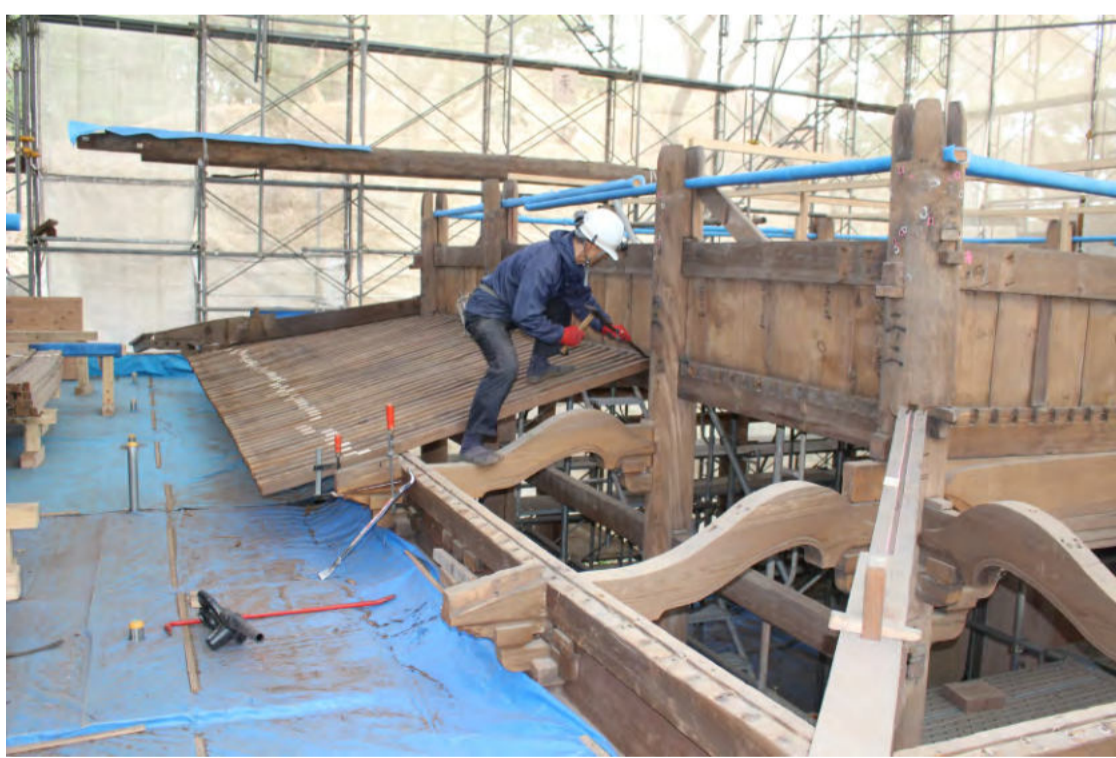
解体作業の様子。部材を傷めないように、丁寧にほどいていく。

伝統木造建築では、丁寧に作業することで、材料をあまり傷めずに建物をほどいていくことが出来ます。バラバラの状態にして傷んだ部分を取り替え or 繕いをし、また元の形に組み立て、建物の命を長らえる。これら一連の作業を「解体修理」といい、日本の伝統的な建造物の維持保存の手段として行われてきました。昨今では文化財建造物の維持保存の手段として主に行われる手法で、今回は屋根から解体を始めて、建物の骨組みを途中まで解体する「半解体修理」を実施しています。

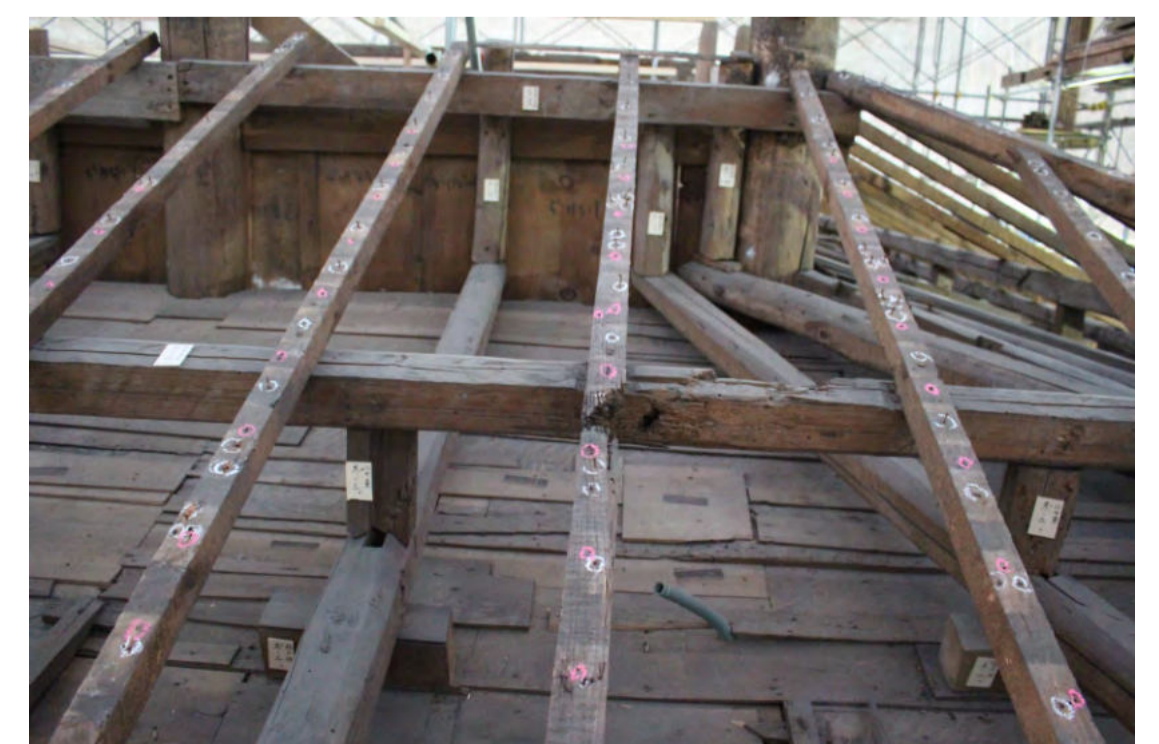
釘の跡を調べる「痕跡調査」。白が明治の移築時、赤が創建当初の痕跡。

バラバラにする際には修理を行うだけでなく、バラバラにしている時だからこそ見える・分かることがあることを活かします。建立（または移築）時の手法、使用した道具の痕跡など、綿密な調査により様々なことが判明します。これが解体修理の醍醐味です。今回も解体調査によって様々な知見が得られつつあり、文献調査・科学的な調査などから判明したものと併せて、建物の由来や経歴が少しずつ紐解かれてきています。
