# 工事の げんば 現場より

## 4月1週目

令和2年度より半解体修理を始めた旧東慶寺仏殿では、大工さんによる屋根の骨組みの組立が済み、続いて新しい茅葺屋根を葺く作業に入るため屋根葺き職人さんにバトンタッチ。下地の骨組みを組んだら、続いて今回の茅葺屋根の特徴の一つ、一番手間のかかる作業、「軒蛇腹」の組立を行いました。太さの揃った篠竹を節を揃え並べ銅線で縫い付けて軒先に止めて作られるもので、整然と並んだ竹は下から見上げるととても美しい、他ではなかなか見られない手の込んだ仕事です。

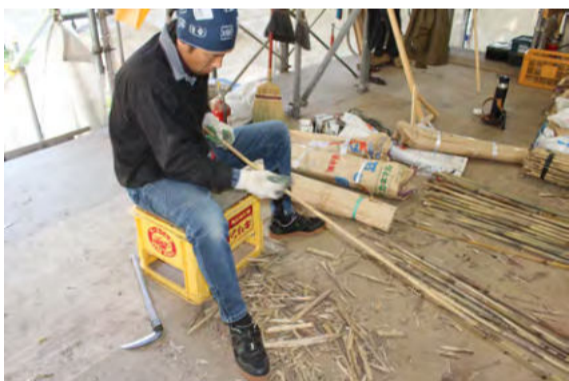
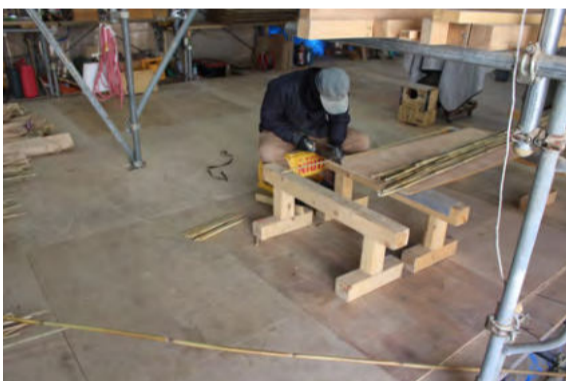
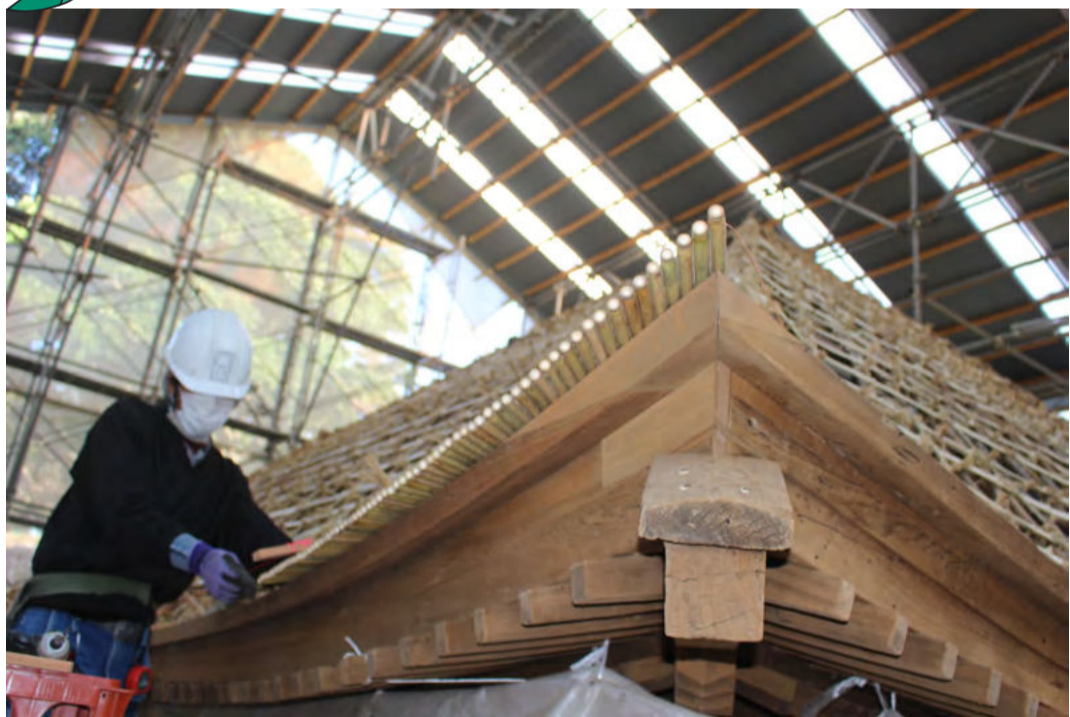
▲篠竹は一本ずつ磨いて皮や汚れを落とし、節を揃えて並べられるように丁寧に切り揃えて準備しました。

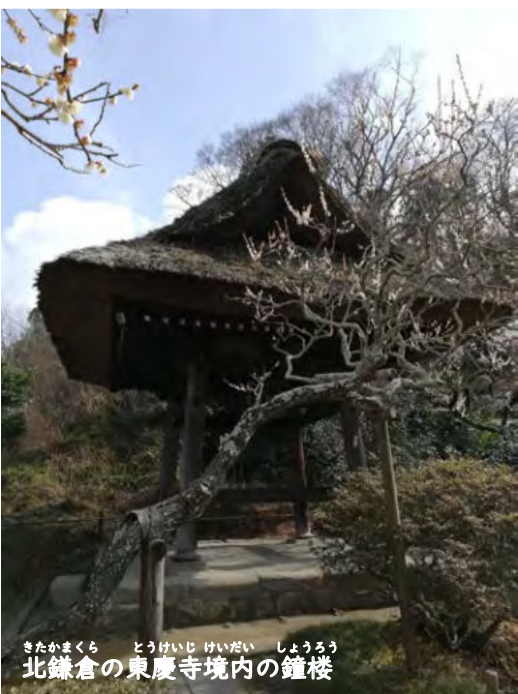
きたかまくら とうけいじけいだい しょうろう  
北鎌倉の東慶寺境内の鐘楼

篠竹の軒蛇腹  
とても珍しいけど、実は例の場所にも・・・
