工事の げんば 現場より

6月2週目

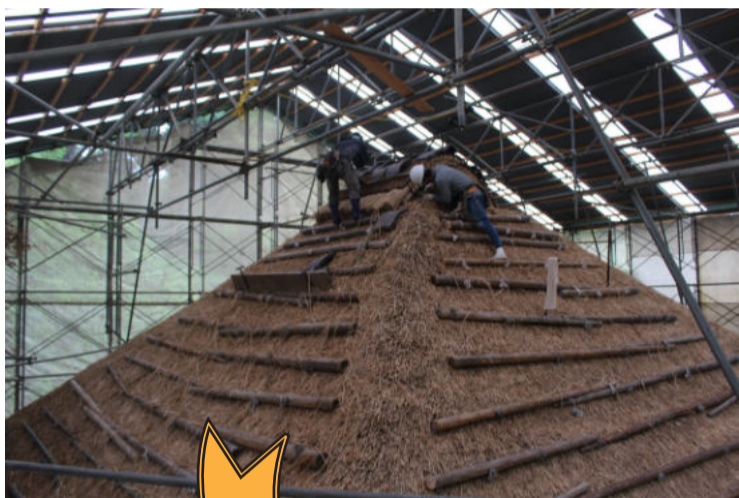
旧東慶寺仏殿の茅葺屋根施工は順調に進行し、最後の仕上げであるハサミによる刈り込みが行われました。おおよそ形を整えながら茅束を重ね形を作り上げているとはいえ表面はバラバラ、それをハサミできれいに刈り込んで形を整えていきます。角が立っているようにすら見える美しい稜線、軒反りの絶妙なライン。葺きたての茅葺屋根だからこそその、柔らかくもピシッとした仕上がり。腕利きの職人たちが力を揮い、見事に美しい屋根が葺き上がりました。

きれいに刈り整えられた軒裏、軒の反り、見事だね！

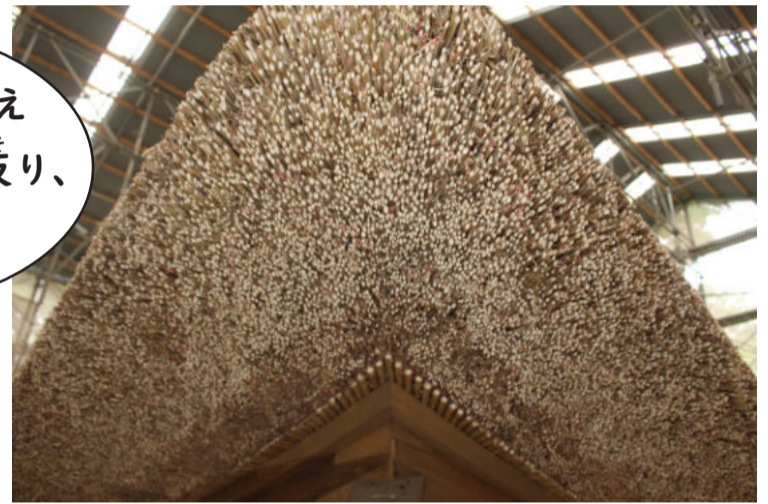
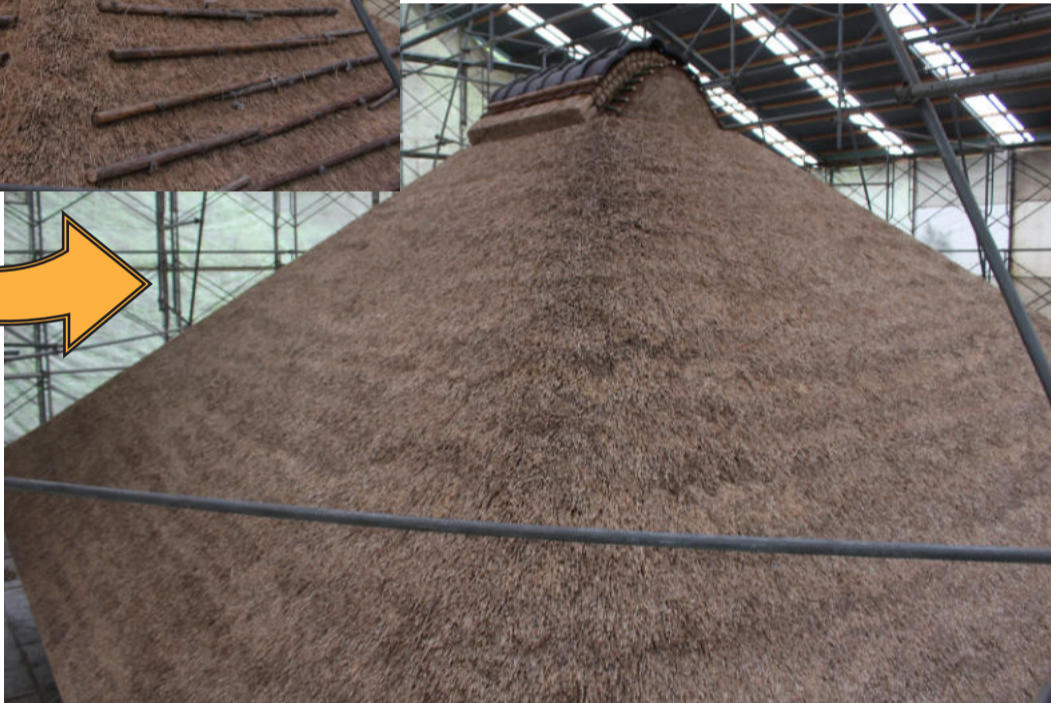
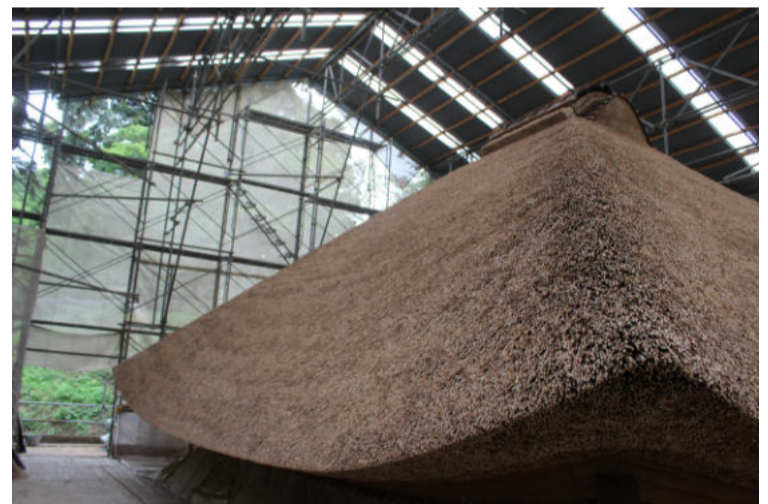
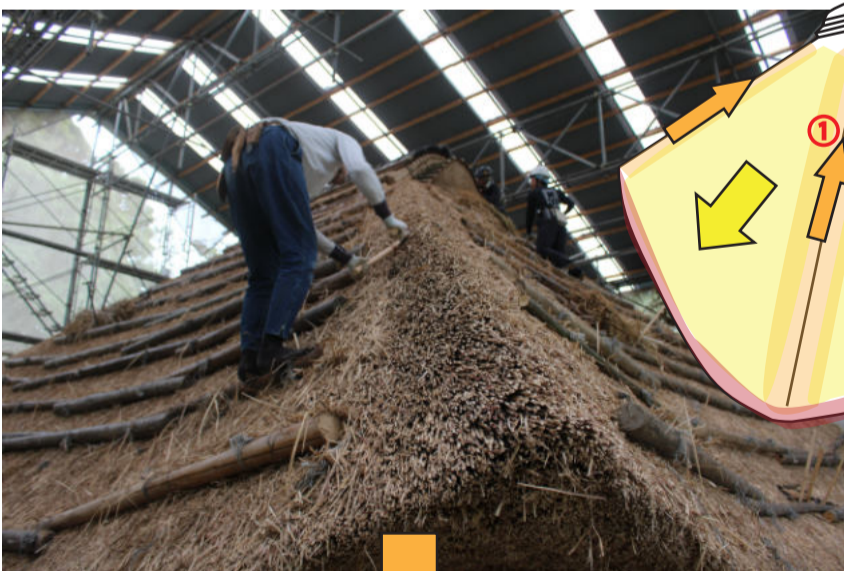
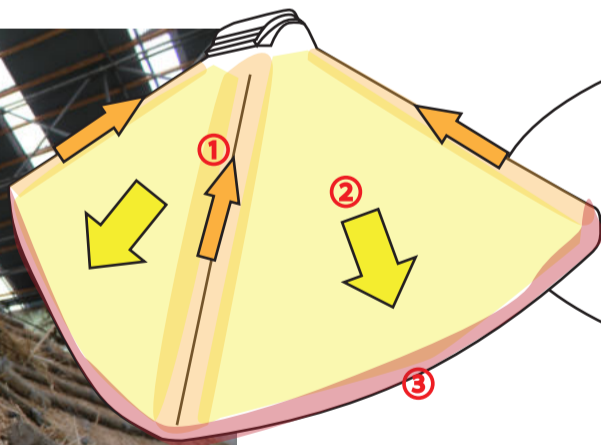
刈り込みはまず四隅の稜線を角度を見ながら下から整え刈っていき、それを基準に平たい面を上から刈って、屋根足場をほどきながら下に下りていきます。最後は軒先。軒裏を整えて完成です。
