こうじ 工事の げんば 現場より

園の外でも工事作業を実施中！。

園外篇① 建具

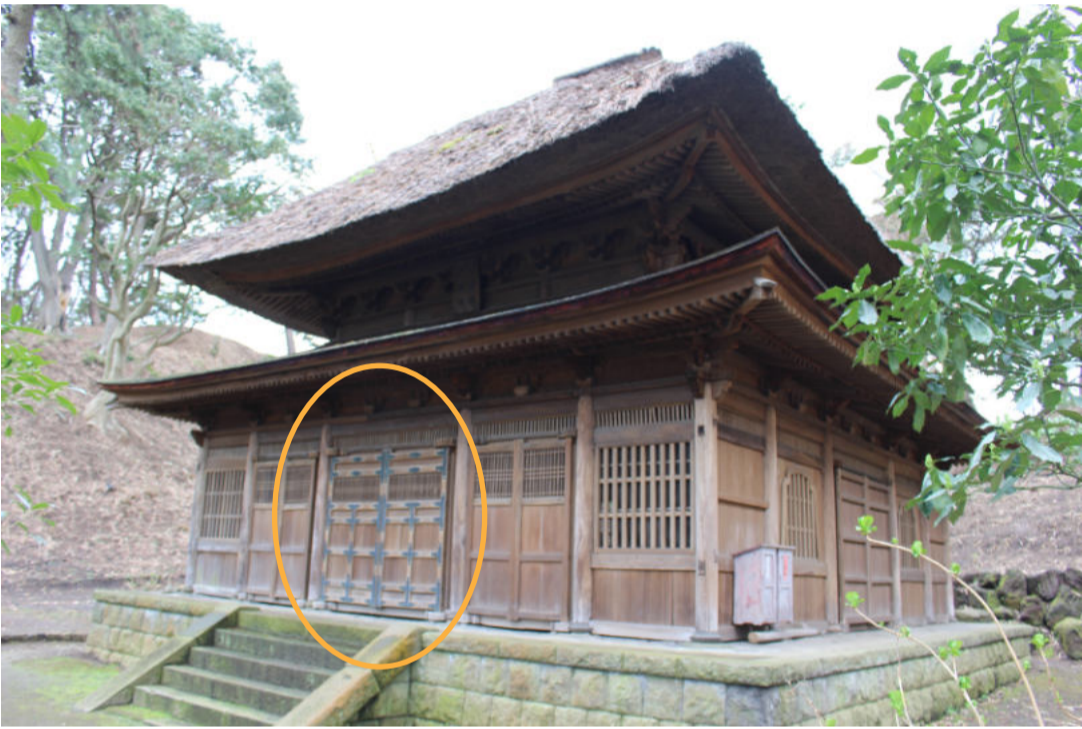
修理工事前の棧唐戸や連子窓。解体調査をしたのは中央の棧唐戸

解体したところ、中央の縦棧は表面だけで、横棧3段が通しては入っていることがわかりました。

今回修理では「柄風埋木は止め、破損した柄は接ぎ木して修理し通常通り取り付け」修理を行います。ただし釘の錆が著しく抜けない箇所は、過剰な破損を防ぐため現状維持とします。
