工事の げんば 現場より

8月1週目

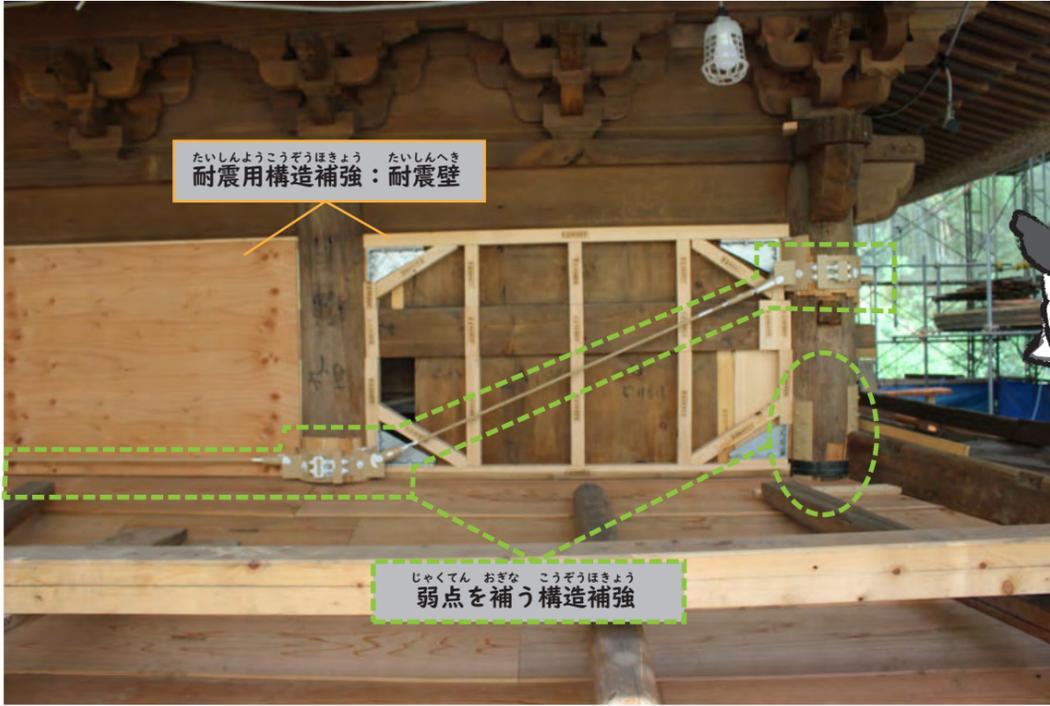
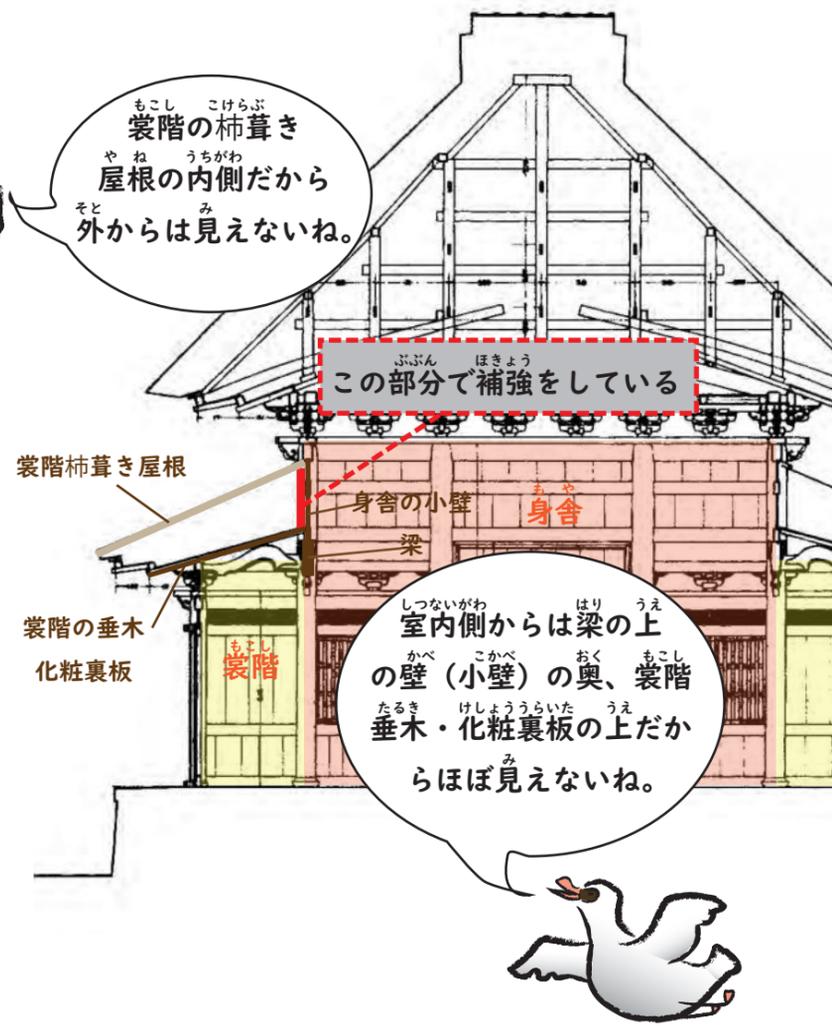
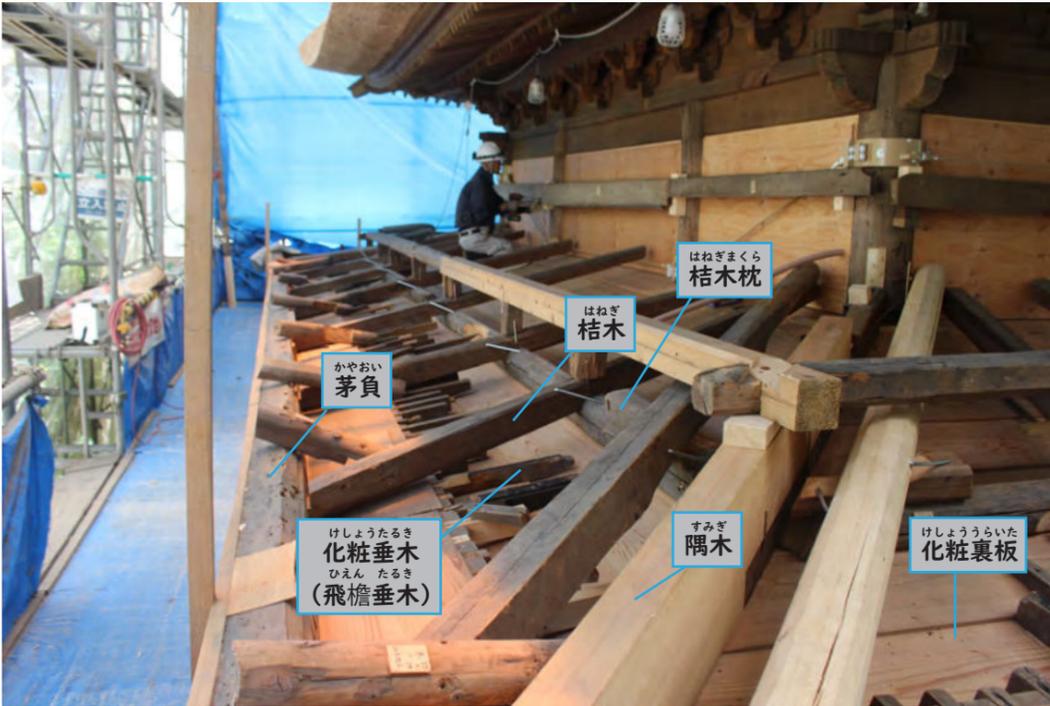
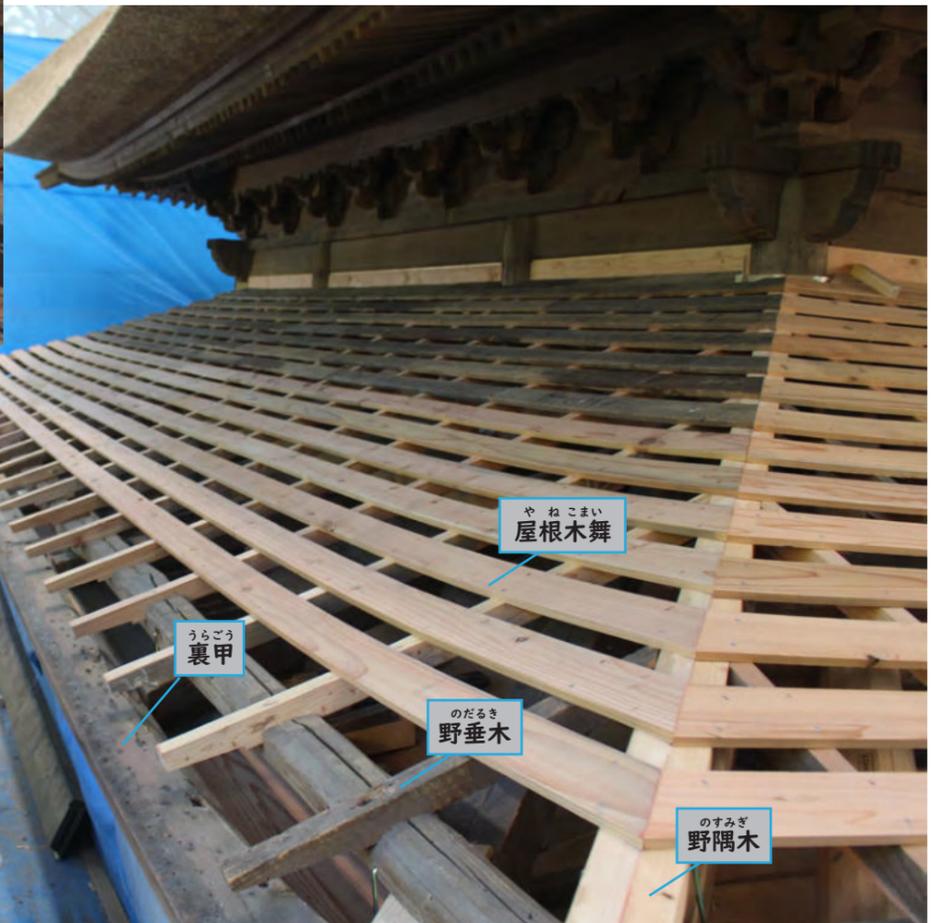
こけらぶ やね したじ やね ほねぐ
 柿葺き屋根の下地となる屋根の骨組
 だいく つく あ あたり
 みを大工が作り上げていきます。新し
 もう たいしんほきょう こうぞうほきょうざい
 く設けられた耐震補強・構造補強材と
 かんしょう せつけい かく
 干渉しないように、また設計どおり隠
 せるように組み上げています。
 この部分は柿葺き屋根が葺かれたら
 み あたり ざいりょう こしよく
 見えなくなるため、新しい材料に古色
 ふる ざいりょう なじ ふる
 (古い材料と馴染むように古びたよう
 いろ ん おこな
 に色を塗ること)は行っていません。

きゆうとうけいじ ぶつでん くたい たてもの ほねぐ
 旧東慶寺仏殿の躯体（建物の骨組み）では今回工事で耐震補強・構造補強が行われていますが、
 たてもの ないぶ がいぶ み いち こけらぶ やね うちがわ せっち
 それは建物の内部からも外側からも見えない位置である柿葺き屋根の内側に設置されました。
 ほきょう こうじ す つぎ こけらぶ やね せこう やね したじ ぶぶん だいく く た
 補強工事が済んだので次は柿葺き屋根を施工します。まずは屋根の下地部分を大工が組み立てて
 うえ ふ こけらぶ やね さぎょう ふきし さまざま さぎょう えんかつ すす か
 いき、その上に葺く柿葺き屋根の作業は葺師にバトンタッチ。様々な作業を円滑に進めるため代わ
 が しょくにん てい さぎょう すす けんちく こうじ だんど かんじん
 る代わる職人が出入りし作業を進めていきます。建築工事は段取りも肝心です。
