こうじ
工事の
げんば
現場より

亭榭保存修理事業

5月5週目

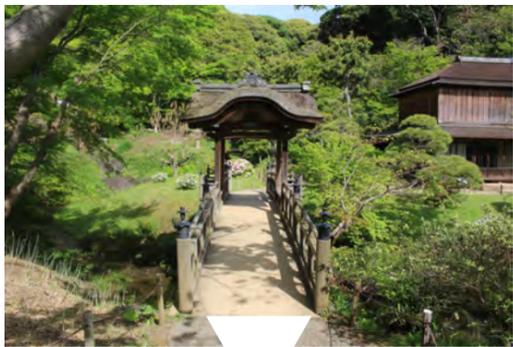
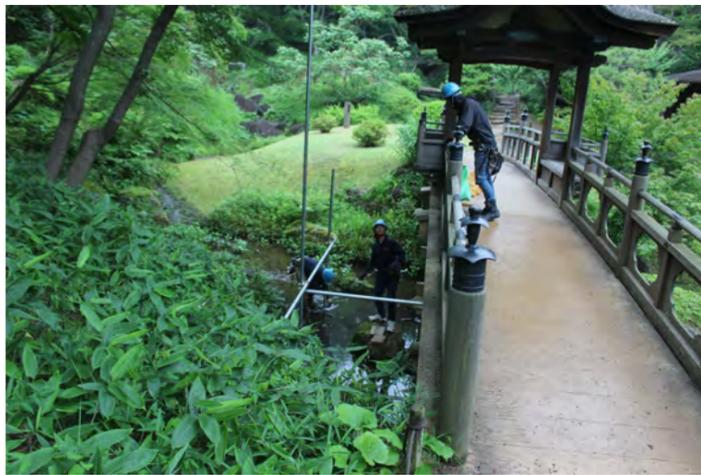
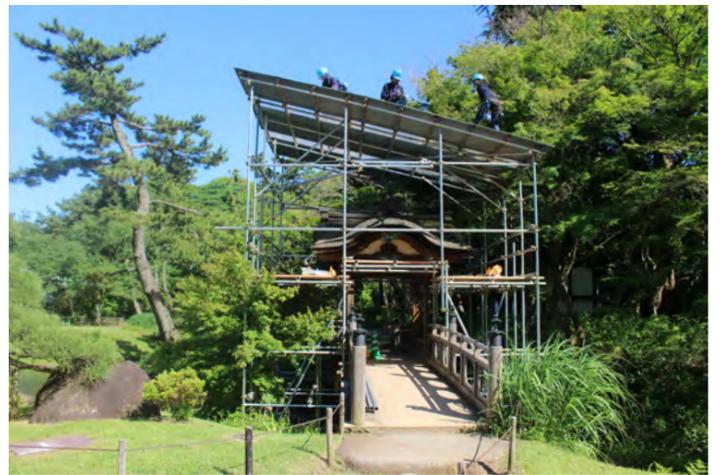
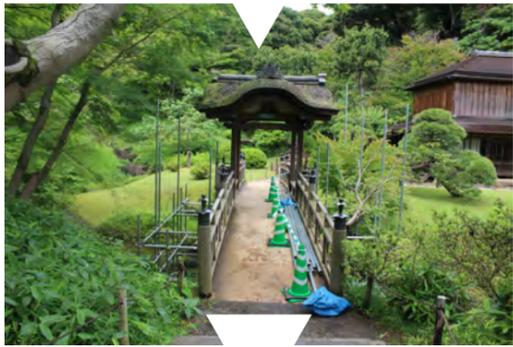
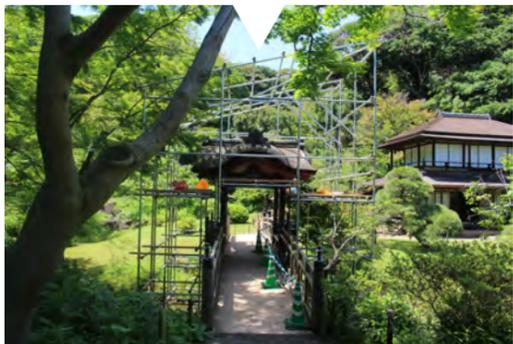
▲足元は川の中。水の中に土台を設置しました。▲雨を防ぐための屋根を取り付けています。

この工事では檜皮葺屋根の葺替を主として行いますが、作業を安全・円滑に行うために屋根まで近づく必要があり、「足場」を含む「素屋根」が設けられました。素屋根は建物全体を覆う仮設の建築物で、工事中の建物を風雨から守るだけでなく、作業場から出た粉塵等を外に出さない役割もあります。建物全体が覆われてしまい姿は隠れてしまっていますが、橋は通行できるようにしています。素屋根の中では保存のための大事な作業を進めておりますので、ご理解ご協力をお願いいたします。

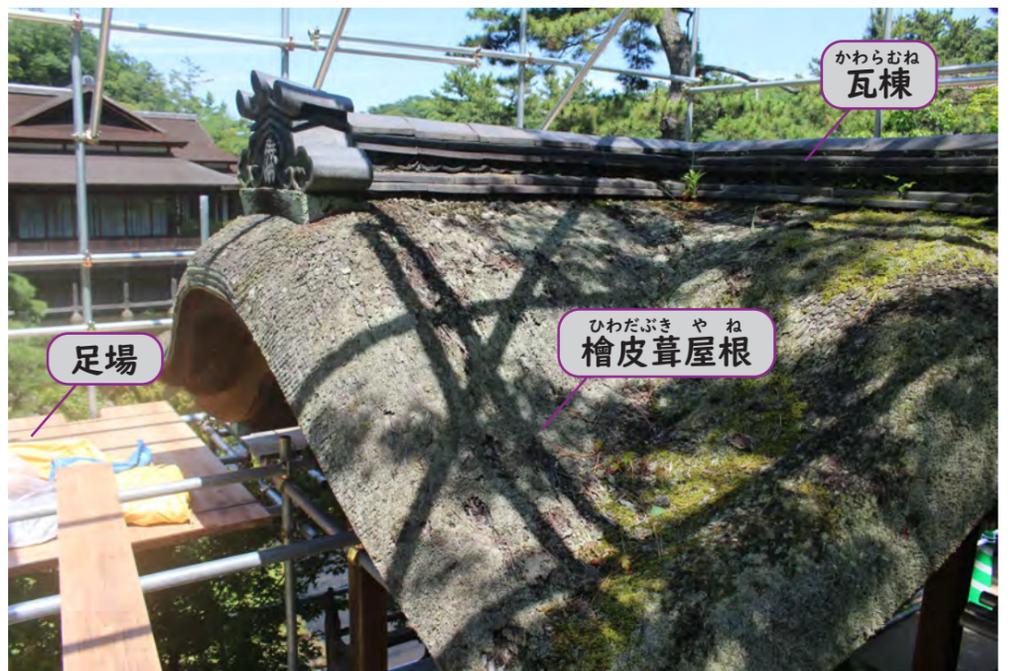
足場から見た屋根の様子。▶
劣化の度合いが良く分かります。檜皮は劣化摩耗し、表面に苔が繁茂しています。瓦棟の隙間からは雑草が生え、瓦自体も割れや欠損、亀裂が目につきます。

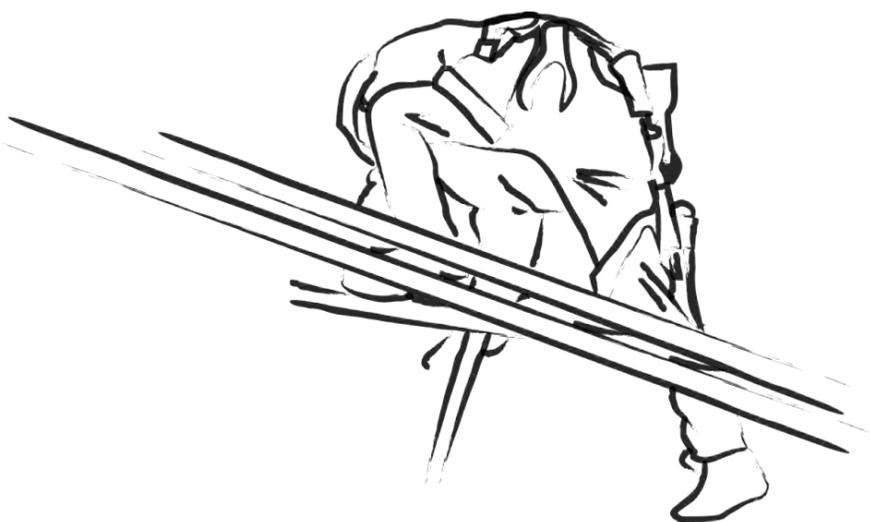
職人 file 01 【 鴛 】

素屋根は仮設の建築物で、工事中の建物を覆い、中で行われる安全・円滑な作業をサポートし、最後は全て撤収し跡形も残らない「縁の下の力持ち」です。仮設の建築物ですが頑丈さと安全性は折り紙付き、また三溪園では庭も文化財で守るべき存在なので、樹木や池、川床も傷めないよう細心の注意を払い配慮して設置します。昔ながらの素屋根は丸太を組立て骨組みを作りますが、現在は単管パイプを組立てて作るのが一般的です。素屋根建設に携わる職人を「鴛」といい、安全に配慮しながら飄々と高所作業をこなす姿が見事です。
