# こうじ 工事の げんば 現場より

## 旧矢筈原家住宅 保存修理事業

### 9月2週目

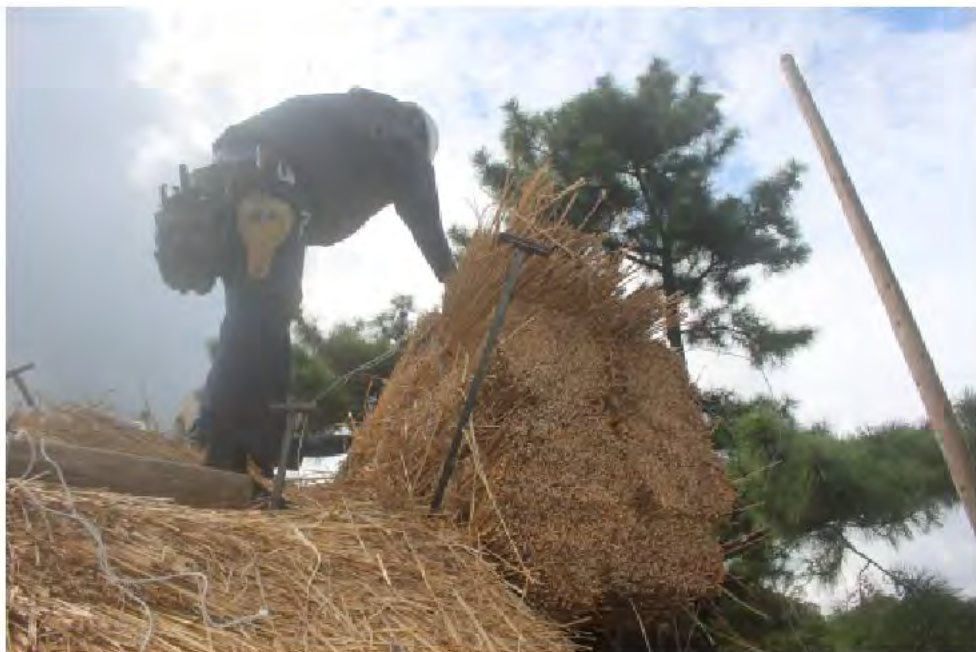
<sup>むなづ かや</sup>棟積み茅の先端部の取付作業。屋根の妻面から飛び出ているので、<sup>くず たわら</sup>崩れないよう事前にしっかり俵状に結び固めた茅束を重ね積んでいる。

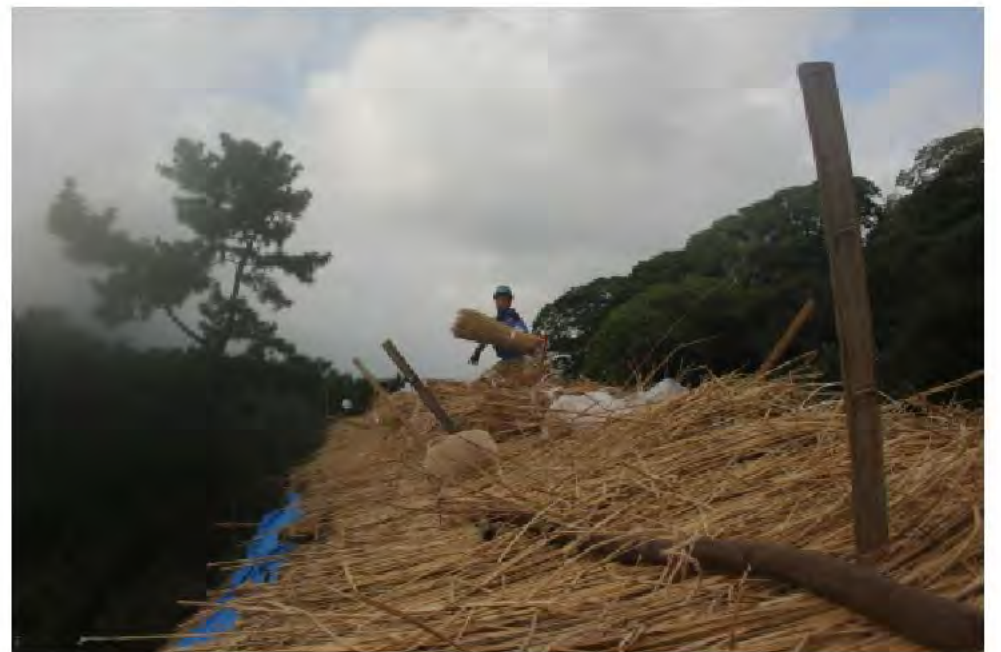
<sup>むなづ かや ふ</sup>棟積み茅の葺き重ね状況。水はけのため、茅は外側に傾くように積み重ねる。

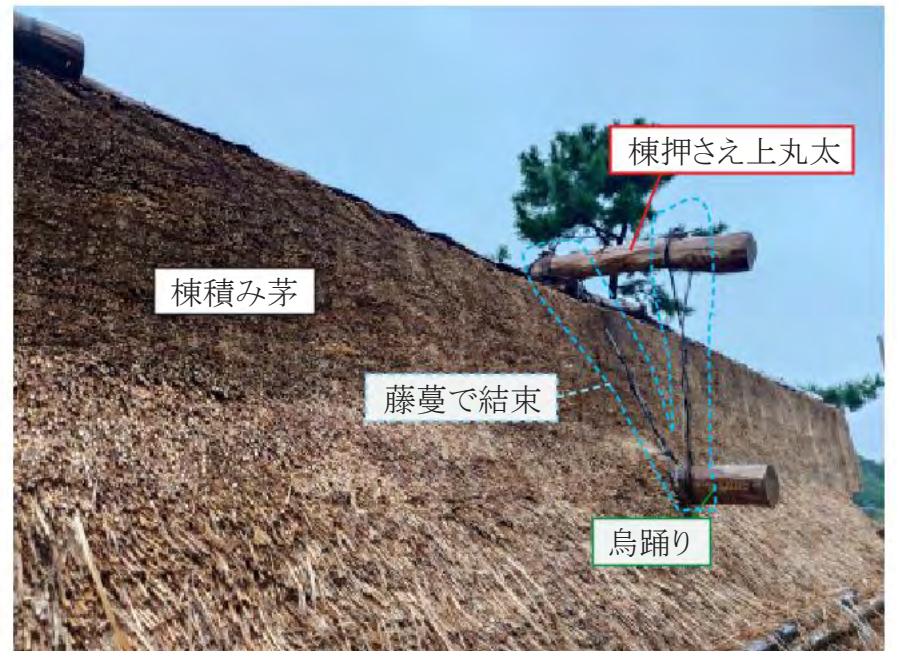
<sup>むね お</sup>棟押さえ上丸太と<sup>からすおど ふじづる</sup>鳥踊りを藤蔓で結び付けて留める。
