# こうじ 工事の げんば 現場より

## 旧矢筈原家住宅 保存修理事業

### 9月4週目

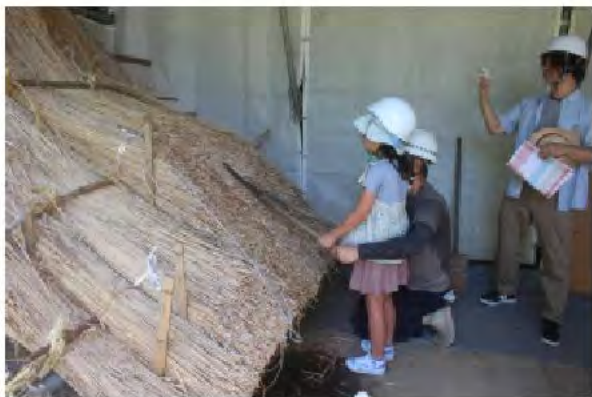
屋根ハサミの使用例（見学会にて）

茅葺屋根の葺き替え作業もいよいよ大詰め、妻側の「鎧茅」の取付を行い、上から足場丸太を順次解体していきますながら、表面をきれいに整えていく作業を行っていきます。茅葺屋根の表面仕上げは大きな屋根ばさみを使って刈り取り滑らかな表面にするのが一般的ですが、今回「農家」である旧矢筈原家住宅の屋根ではきれいに整えすぎないほうが、より「民家らしい」と判断し、小さなハサミで長すぎる茅を切るなど、成形程度の刈込を実施しました。農村風景に相応しい、柔らかな仕上がりです。

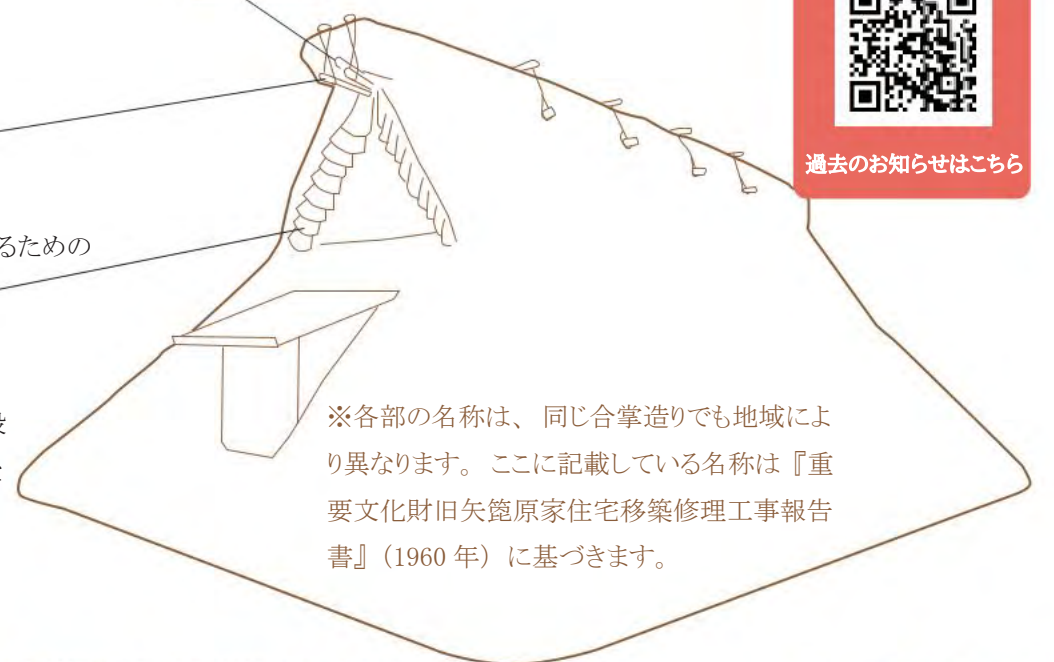
#### 藤かけ

棟に置く棟積み茅（ムナガヤ）を固定するためのネソ等を掛ける材

#### よろいがや 鎧茅

破風（屋根の端部分）に整えた茅束を段を付けて取り付けしたもの。破風板と屋根との間の隙間を埋める役割と、見た目を良くするデザインとしての意味もあると考えられます。

※各部の名称は、同じ合掌造りでも地域により異なります。ここに記載している名称は『重要文化財旧矢筈原家住宅移築修理工事報告書』（1960年）に基づきます。

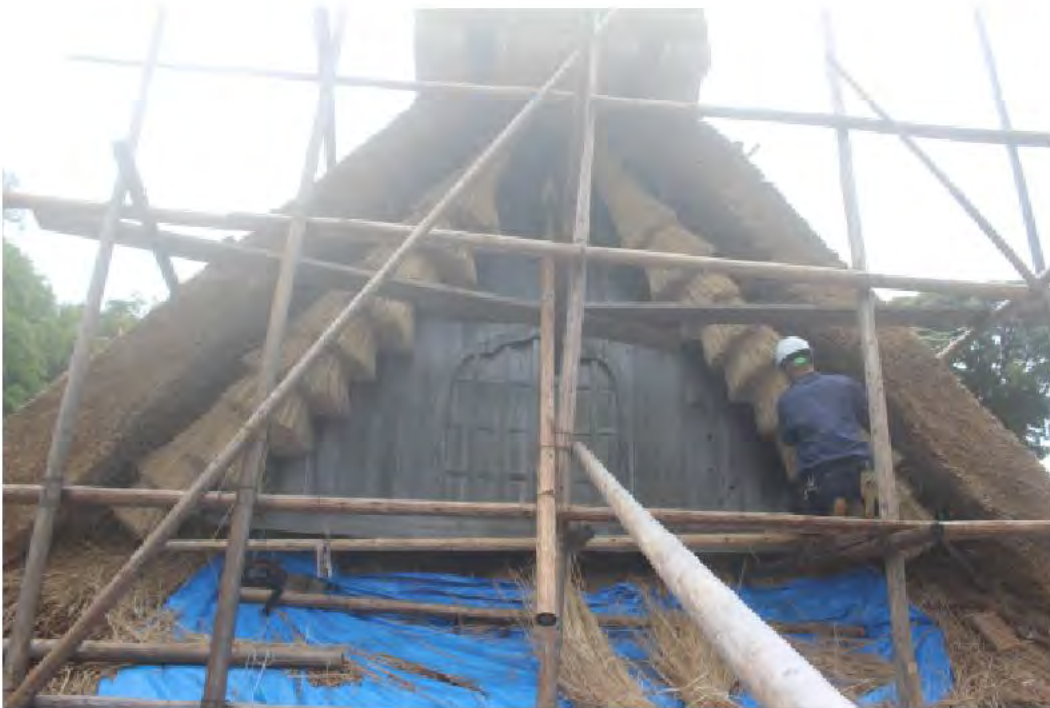
鎧茅の取付作業。かわいらしさもある装飾。

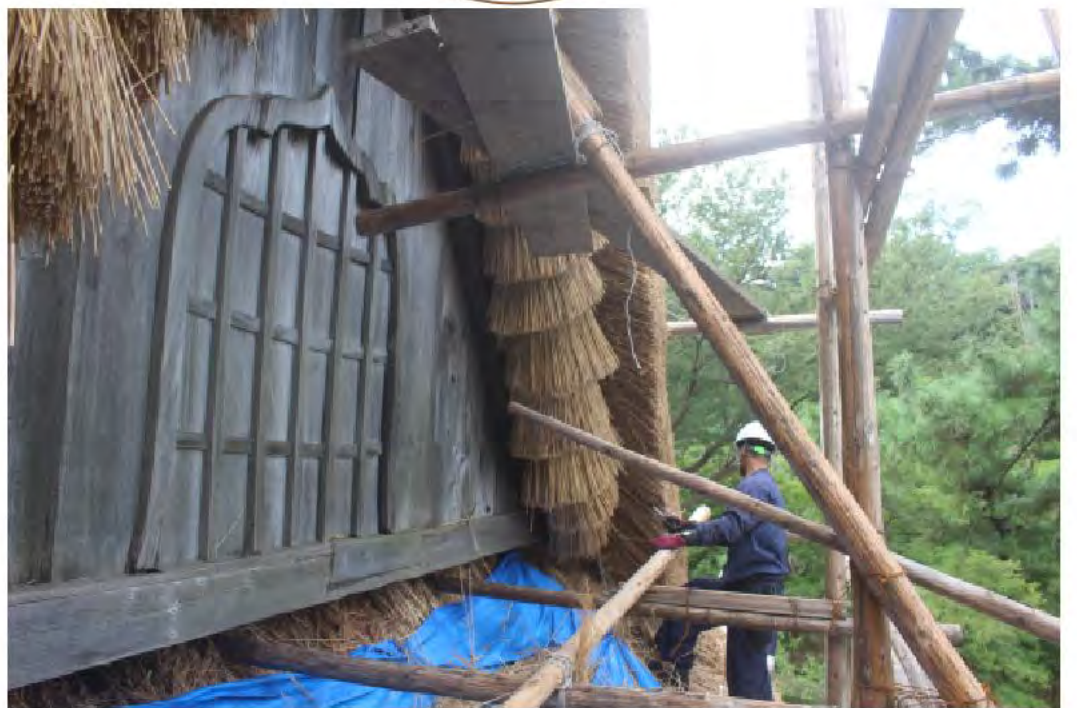
鎧茅の取付作業。ここでも小さなハサミで形を整えていく。

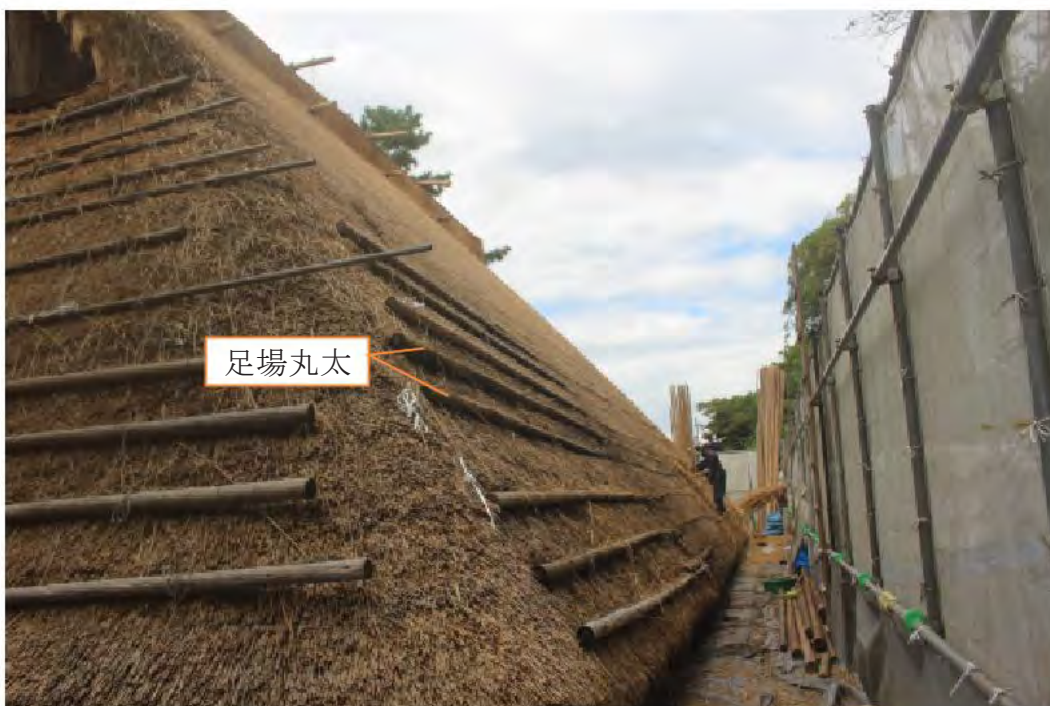
足場丸太

刈込作業を行いながら、上から順次足場丸太を解いて外して下りていく。

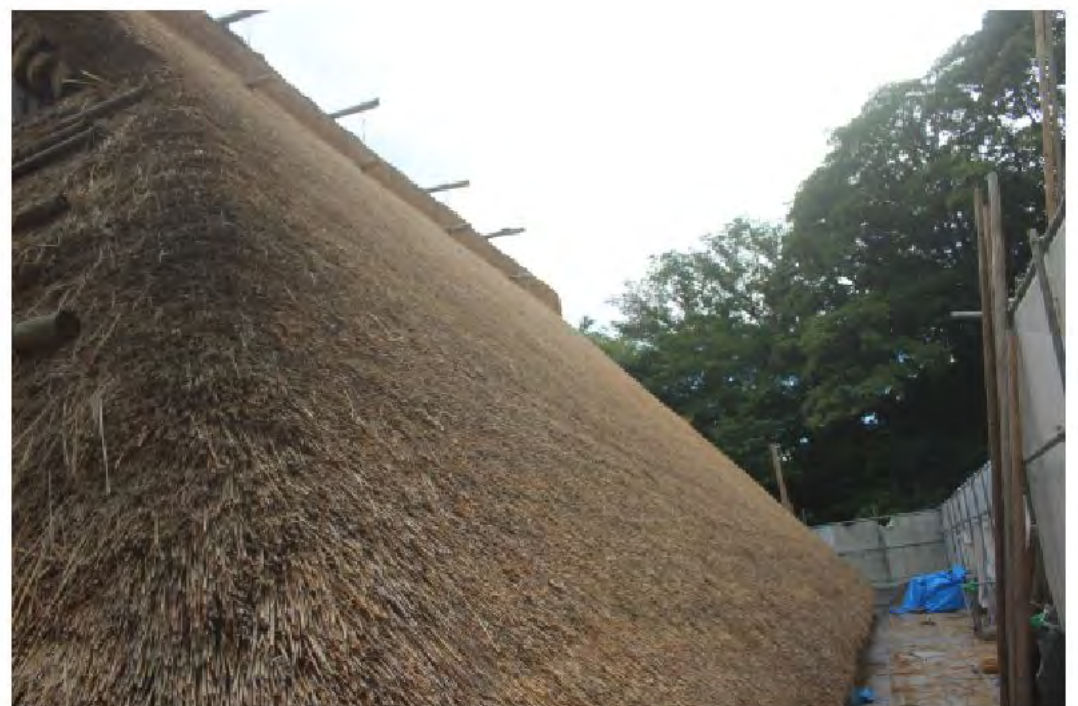
刈込、足場丸太の解体作業完了後の様子。柔らかな仕上がり。
